## COMUNICADO TÉCNICO ORBIS 005 2014

### ASSUNTO: Limpeza do Fluxostato do Mini Pressurizador ORBIS - P090AB/P110AB

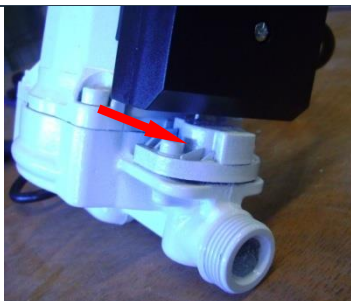
Figura A – Acoplamento do fluxostato.

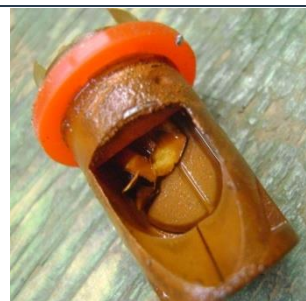
**Situação/ Causa:** obstrução do fluxostato por sedimentos externos, causada pela calcificação na tubulação ou acúmulo de sedimentos na caixa d'água.

**Consequência:** travamento do fluxostato prejudicando o acionamento do mini pressurizador, impedindo seu correto funcionamento.

Figura C – Fluxostato travado por sujeira.

**Solução:** recomenda-se a utilização de um filtro na entrada de água e manutenção anual (limpeza) do fluxostato, garantindo assim o perfeito funcionamento do produto.
